Направляем Вам заключение специалиста № 94 от 14.06.2024 года по трасологическому исследованию идентификационного номера кузова АТС марки «Toyota Camry» ГРНЗ 686 АЕК 14.

Заключение специалиста № 94

13.06.2024 года в МЦСЭ по Юго-Восточному региону поступило заявление от гр. Ускенбаевой Б.Ф., по факту сомнения в подлинности идентификационного номера кузова автомобиля марки «Toyota Camry» с государственным регистрационным номерным знаком (далее-ГРНЗ) 686 АЕК 14.

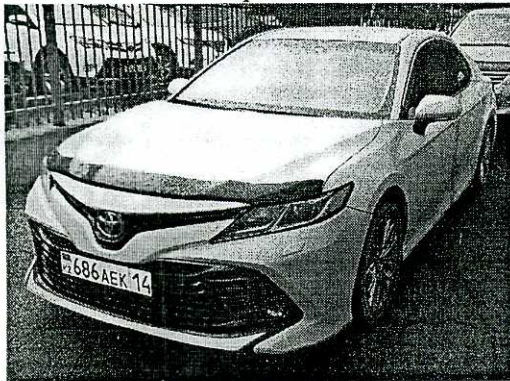
Осмотром автомобиля марки «Toyota Camry» ГРНЗ 686 АЕК 14 установлено, что он находится в собранном состоянии, на ходу (фото 1).

ФОТО 1. Общий вид автомобиля

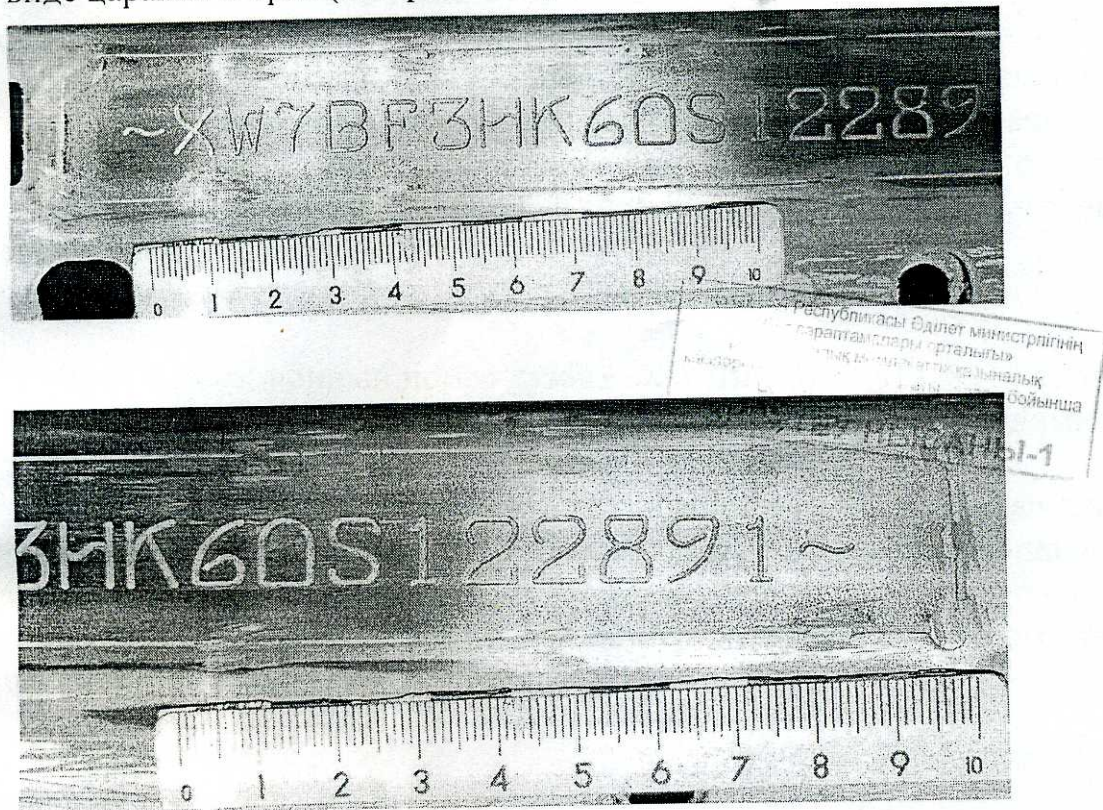
Детальным осмотром поперечины пола на месте расположения номера кузова было установлено, что вокруг номера кузова на поперечине пола имеются

сплюснутые выступы различных форм поверх которых имеются следы обработки в виде царапин и трас (см. фото 5-6.).

ФОТО 5-6. Общий вид следов в виде сплюснутых выпуклостей вокруг номера кузова
